□ JIMTOF2024 **CAMPAIGN**

3in1・エコ×ドライフィルター

マグキャッチフィルター

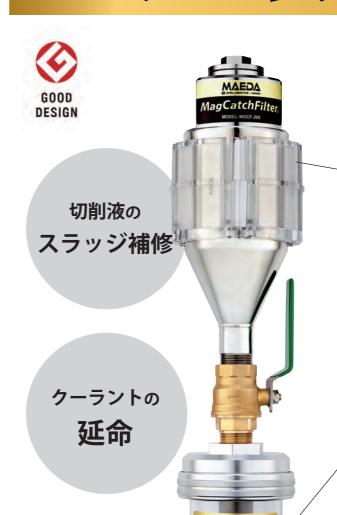
液中微鉄粉除去用マグネットフィルター

磁力を持つネオジウム磁石採用 (約14,000ガウスの母材を使用しています)

強力な磁石を搭載した カバーを本体に装着

大きい粒子は 自重で底へ

ボウルを外して簡単に捨てる!

フィルター型式	MGCF-200 MGCF-225		
使用流体	水•油		
最高圧力(MPa)	1.2		
最高温度(℃)	50		
最大流量(ℓ/min)	70	150	
捕集容量(g)	300		
接続口径(インチ)	Rc1 Rc1 ¹ /:		
質量(kg) 4.6 7.8		7.8
